2. Prefabrik Yapı Stoğu

Depremden kısa bir süre sonra bölgede saha incelemeleri yapılmış olup, betonarme prefabrik yapıların performansı ve karşılaşılan hasarlar ile bu hasarlara sebep olan hatalar bu yazıda özetlenmiştir.

3. Sanayi Yapılarının Değerlendirilmesi

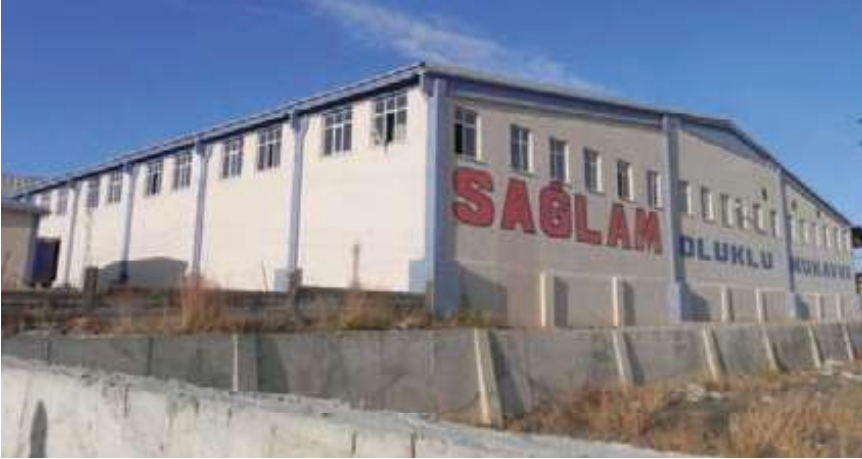
Fotoğraf 3.1 - Hasarsız Sanayi Yapısı

oluk kirişleri ve kren kirişleri de kolonlara pimlerle bağlıdır. Çatı seviyesinde yapısal elemanlar ile oluşturulan bir diyafram söz konusu değildir. Deprem etkisinde, bölgede faaliyet gösteren birçok fabrikada minimum seviyede hasar gözlenirken, özellikle yapımı devam eden binalarda kısmi ağır hasar ve kısmi göçmeler gözlenmiştir. Hasarın minimum seviyede olduğu fabrikalarda üretime devam edilmektedir (Fotoğraf 3.1 ve 3.2).

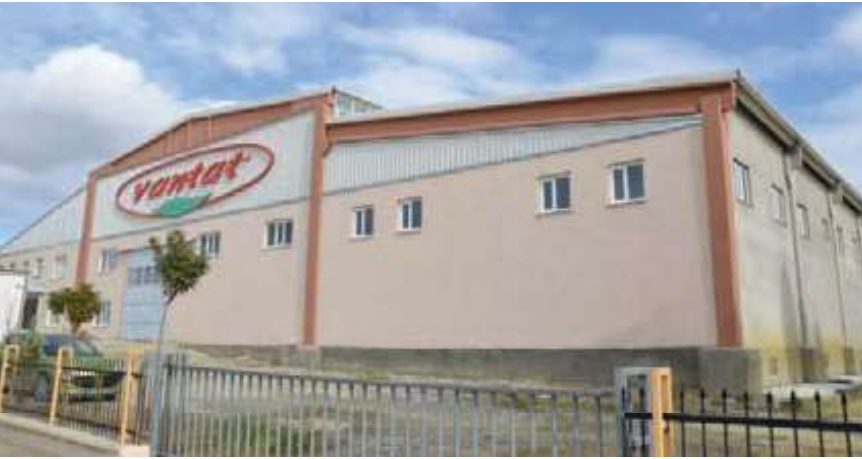
Fotoğraf 3.2 - Hasarsız Sanayi Yapısı (Şerif Güner Arşivi)

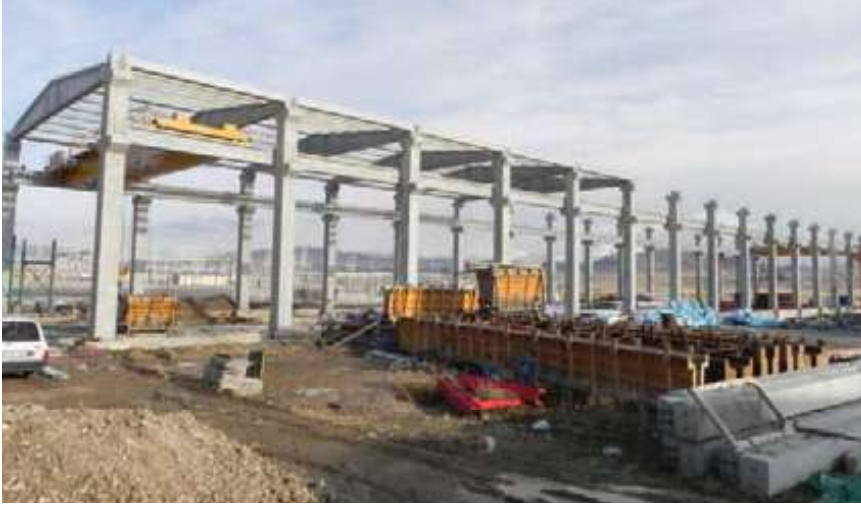
Bölgedeki betonarme prefabrik yapı stoğu içerisinde kısmi ağır hasar gören yapılar Fotoğraf 3.3, 3.4 ve 3.5 de verilmektedir. Her üç yapı sistemi de altta ankastre üstte pimli bağlantılı kolonlar ve eğik çatı kirişleri ile kren kirişlerinden oluşmaktadır. Her üç yapı da henüz kullanıma açılmadan depreme yakalanmıştır. Hasar gören (A) yapısı, tam olarak montaj anında depreme yakalanmıştır. Pim deliklerinde, ve çanak temellerinde şerbetleme yoktur ve yüksek yatay deformasyonlar eğik çatı kirişlerinin düşmesine sebep olmuştur. Hasarlı (B) yapısı ise daha önce başka bir alanda kullanılmış, sökülerek Van OSB de bulunan halihazır yerine getirilerek yeniden monte edilmiş bir yapıdır. Göçme şekli eğik çatı kirişlerinin pimlerinden kurtularak düşmesi ile oluşmuştur. Hasarlı (C) yapısı, çerçeve düzlemi içerisinde 19m lik iki açıklık, çerçeve düzlemine dik yönde 7.5m lik 10 açıklıktan oluşmuştur (Şekil 3.1). Bu yapının orjinal proje tasarımında oluşturulan bilgisayar modellerinde Deprem Yönetmeliği deplasman

Fotoğraf 3.3 - Hasarlı Sanayi Yapısı (A)

Yapımı devam eden bu üç sanayi yapısında genel olarak kolonlar ayakta kalmış, dolu gövdeli eğik çatı kirişleri pimlerinden çıkararak/sıyrılarak devrilmiştir. Hasar gören yapıların bir kısmında pim yuvalarının henüz şerbetlenmediği ve göçmenin bu sebeple olduğu görülse dahi, şerbetlemesi bitmiş olan birleşimlerde de aynı tip göçmeler gözlemlenmektedir. Eğik çatı kirişi düşmüş olan yapılarda bu pimlerin uçlarına dış açılmış olmasına rağmen somun ve pul kullanılarak ikincil bir savunma hattı oluşturulmamıştır. Kolondan sıyrılıp düşen eğik çatı kirişinde kullanılan şerbetin olması gereken evsafa olmadığı, yalnızca bir miktar kum ve çimentonun karıştırılmasıyla oluşturulduğu, ve kiriş betonuna yapışmamış olduğu da saha gözlemlerinden tesbit edilmiştir (Fotoğraf 3.6)

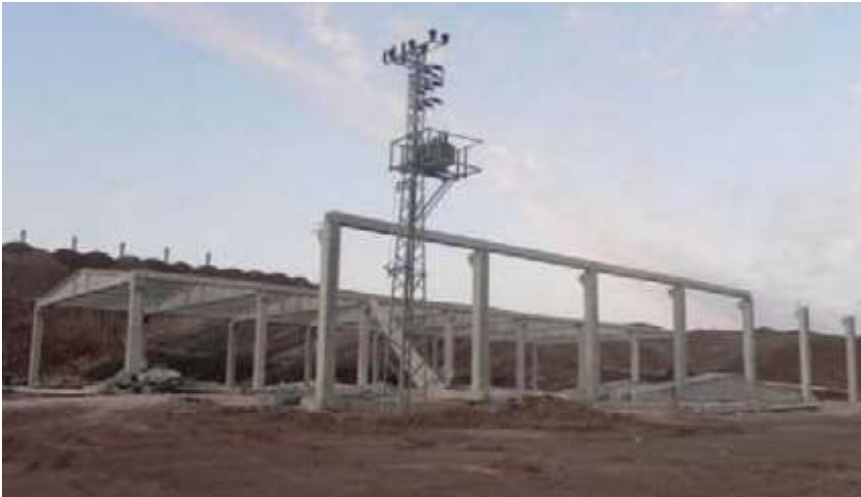
Fotoğraf 3.4 - Hasarlı Sanayi Yapısı (B)

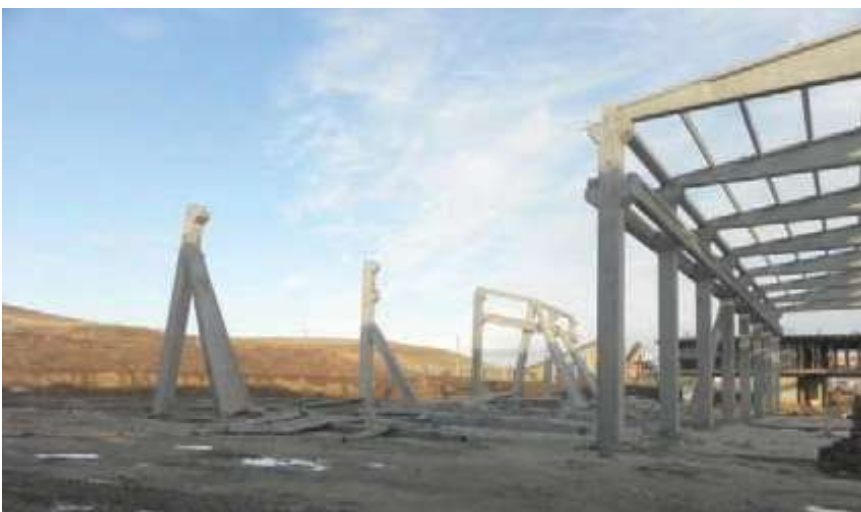
Fotoğraf 3.5 - Hasarlı Sanayi Yapısı (C)

kopma uzamalarına ulaşmıştır. Boy donatıları koparak göçen kolon kesitlerinde yapılan ölçümlerde kesit boyutlarının 0.60x0.60m olduğu boy donatı oranının da %0.60 ile %0.75 aralığında değiştiği (Fotoğraf 3.5 - Hasarlı Sanayi Yapısı (C)); mevcut projesini sağlamadığı gibi, minimum boy donatı oranı değerini de sağlamadığı görülmüştür.

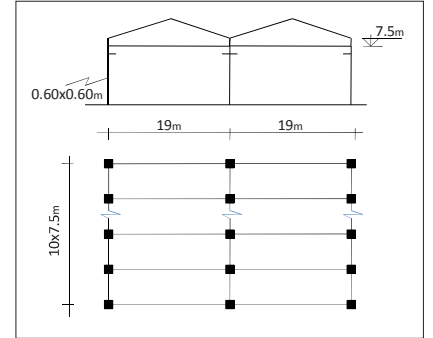
Şekil 3.1 - (C) Yapısı Plan

kriterleri ile uyumlu kolon boyutunun 0.70x0.70m, kolon boy donatı oranının ise %1.35 olarak hesaplandığı görülmüştür.

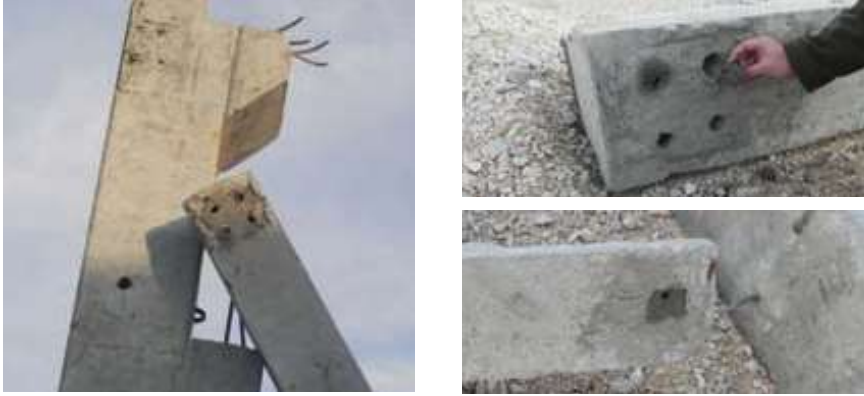
Fotoğraf 3.6 (a, b, c) - Şerbetlemenin Yetersizliğini Gösteren Detaylar

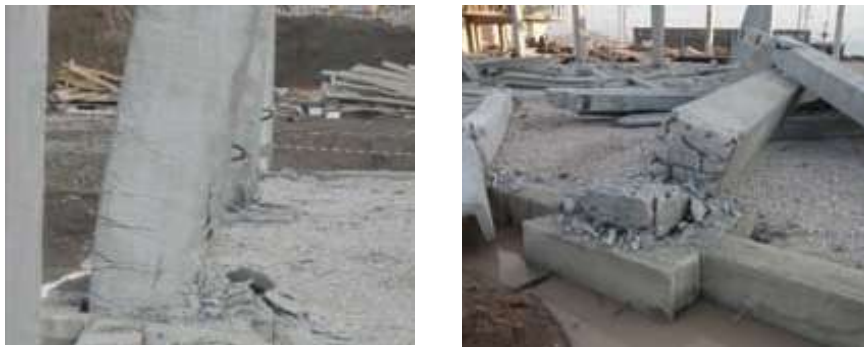
Hasar gören (C) yapısında eğik çatı kirişlerinin tek tarafının düşmesi ve diğer taraftaki pimin kısmen sıyrılması neticesinde düşen eğik çatı kirişinin kolona getirdiği ilave yatay etki ile kolon tabanında mafsallaşma ve ezilmeler meydana gelmiştir (Fotoğraf 3.7). Bu kolonların bir kısmında boy donatılardaki uzama, akma platolarının ötesine geçmiş, pekleşme sonrası

Fotoğraf 3.7 - Kolon Tabanında Mafsallaşma ve Güç Tükenmesi

Boy donatı oranlarının bu kadar düşük olduğu (C) yapısı kolonlarında plastik mafsallı boyutları alışılmışın dışında, yaklaşık kesit boyutunun 1.50 katına ulaşmıştır. Bu durum donatı kalitesi ile ilgili problemi de birlikte işaret etmektedir. Alınan donatı numuneleri üzerinde Türkiye Prefabrik Birliği tarafından Orta Doğu Teknik Üniversitesi Yapı Malzemeleri Laboratuvarına yaptırılan kimyasal analiz neticeleri Tablo 3.1'de, mekanik deney sonuçları ise Tablo 3.2'de verilmiştir. Tablo 3.1'deki değerler incelendiğinde "karbon eşleniği" değerinin TS-708-2010 de verilen üst sınırdan geçtiği, "karbon oranı" değerinin ise aynı yönetmelikte tanımlanan limitinin üzerine çıkmış olduğu, dolayısıyla ilgili standarda uymadığı görülmektedir. Tablo 3.2'de verilen mekanik değerler incelendiğinde ise donatı çapı, donatı akma dayanımı, ve donatı kopma dayanımı değerlerinin Deprem Bölgelelerinde Yapılacak Binalar Hakkında Yönetmelik-2007'de tanımlanan değerlerle uyumsuz olduğu; bir kısmının akma ve kopma dayanımlarının aynı olması dolayısıyla sünek olmadıkları ve kopmadaki uzama değerlerinin de limitlerin altında kaldığı; kopmada uzama değerinin yüksek olduğu numunede ise yukarıda belirtildiği gibi akma ve kopma dayanımlarının Deprem Yönetmeliği ile uyumsuz olduğu görülmektedir. Kimyasal ve mekanik deneylerden hareketle hasar gören bu yapılardaki donatıların ilgili yönetmeliklerin şartlarını sağlamadığı anlaşılmaktadır.

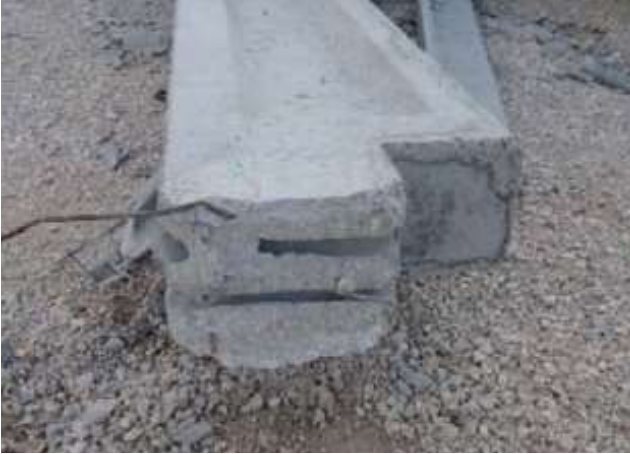
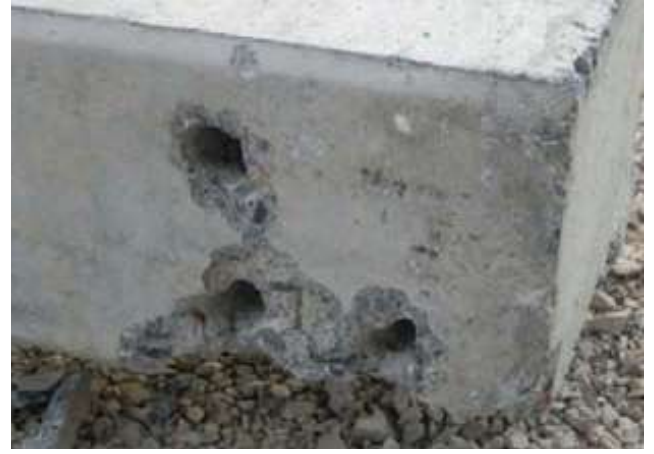
Fotoğraf 3.8 - Detay Yetersizliğinden Kaynaklanan Hasarlar

Genel hasar seviyesi minimum dahi olsa hemen hemen tüm yapıların kolon kiriş bağlantı bölgelerinde, kiriş uçlarında ve konsol betonunda ezilme ve çatlaklamalar gözlenmiştir. Bu yapıların hiçbirinde kolon-kiriş bağlantılarında elastomer mesnet kullanılmamıştır. Bu durum birleşim bölgelerindeki yatay ötelenme kaynaklı açısız dönmelerin ilk anından itibaren lokal basınç yığılmalarının oluşması ile açıklanabilir. Elastomer mesnetler düğüm bölgelerinde deprem veya düşey yük kaynaklı açısız dönmelerde birleşen elemanların doğrudan birbirleri ile çarpışmaması, dolayısıyla lokal ezilmelerin ertelenmesi konusunda etkindir. Yıkılan yapılardan hareketle, kolonlardaki özel deprem çirozlarında, bir uçta 135 derece, diğer uçta 90 derece olan kanca kıvrımları hem düşey hem de yatay doğrultuda şaşırtmalı olarak düzenlenmemiştir. Göçen yapıların bir kısmında kirişlerde bırakılan pim yuvalarının etrafında olası çekme gerilmelerini taşımak üzere gerekli donatı detayının bulunmadığı görülmüştür. Fotoğraf 3.8.a'da kirişin aksel çekme, pimlerin ise kesme etkisinde olması durumunda beton örtüsünün kapasite oluşturmakta yetersiz kaldı-

ğı, oluşan kuvvetlerin bu kirişin ucuna konulacak U-donatılar ile alınmasının ne denli önemli olduğu görülmektedir. Yıkılan bazı yapılarda ise yine kiriş pim deliklerinin bir kısmının imalat esnasında unutulmuş olduğu gözlenmiştir (Fotoğraf 3.8). İşaret edilen bu durumlar hasar gören üç yapıda da imalat aşamasının özensiz olduğunun önemli bir göstergesidir.

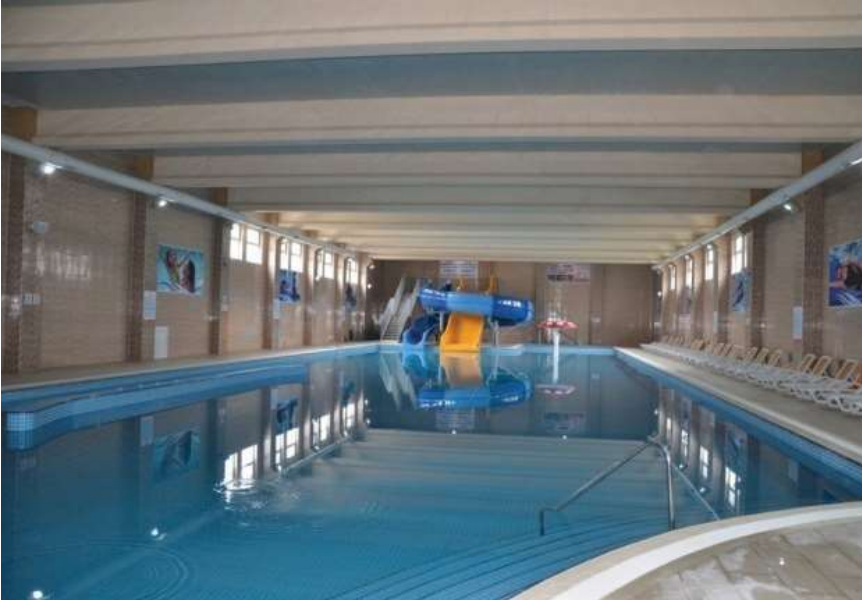
Fotoğraf 4.1 - Spor Salonu zemin kat (Şerif Güner arşivi)

kirişleri ile birleşimi sanayi yapılarında olduğu gibi iki pimlidir. Yapı taşıyıcı sistemi ve taşıyıcı olmayan sistemiyle birlikte tamamen hasarsızdır (Fotoğraf 4.1 ve 4.2). Yapıdaki kolon ve perde boyutları ile yerleşimleri Şekil 4.1’de verilmektedir.

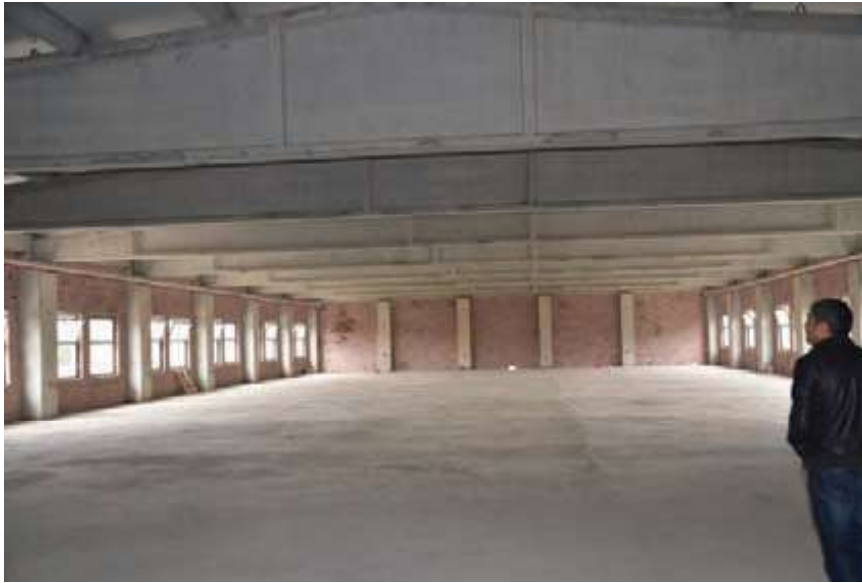
Fotoğraf 4.2 - Spor Salonu 1. normal kat (Şerif Güner arşivi)

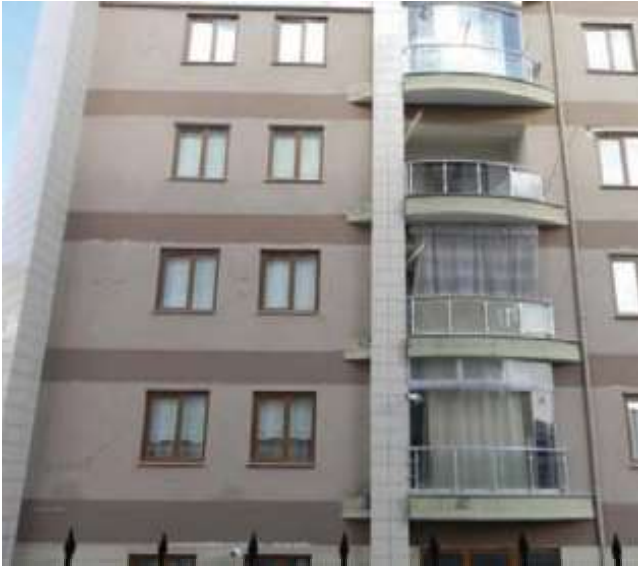
duğu gibi pimlidir ve yapıdaki hasar minimum seviyededir. İl merkezinde çok katlı betonarme prefabrik bir adet konut yapısı bulunmaktadır ve bu yapıda moment aktarabilen birleşimler ard germe tendonları ile oluşturulmuştur. Çok katlı yapının taşıyıcı sistemi tamamen hasarsızdır. Diğer taraftan bu yapının iç bölme duvarlarında kısmi olarak konfor limitlerinin ötesinde duvar hasarı gözlenmiştir.

(c) Cephe Duvarlarında Gözlenen Çatlaklar

limitinde olan bu yapının, tasarım deplasman limitlerinin azaltılması ile yapısal olmayan hasarlarının da azaltılabileceği düşünülmektedir. Ayrıca desteklenmemiş duvar açıklıklarının ve duvar-tavan birleşimlerinin duvar ha-

sarına sebep olmayacak şekilde revize edilmesi uygun olacaktır.
