2. Prefabrik Yapı Stoğu

Depremden kısa bir süre sonra bölgede saha incelemeleri yapılmış olup, betonarme prefabrik yapıların performansı ve karşılaşılan hasarlar ile bu hasarlara sebep olan hatalar bu yazıda özetlenmiştir.

3. Sanayi Yapılarının Değerlendirilmesi

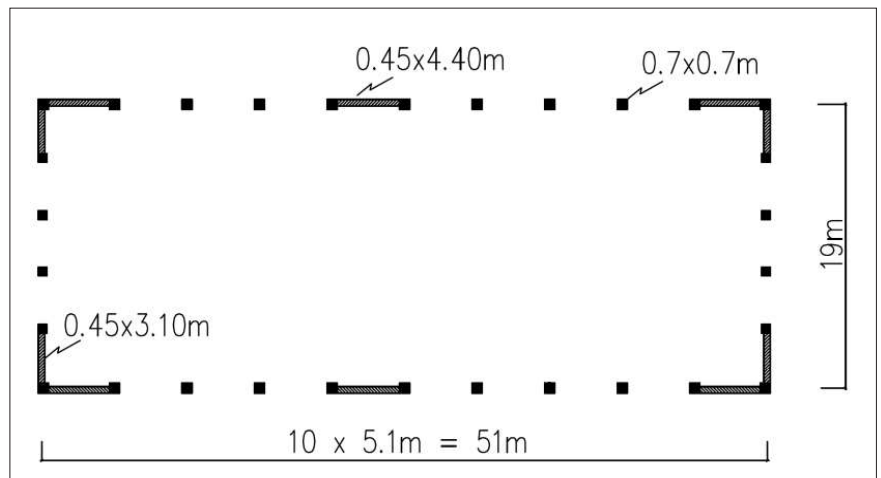
Şekil 4.1 –Spor Salonu Taşıyıcı Sistem Boyutları (boyutlar Şerif Güner'den alınmıştır)

kirişleri ile birleşimi sanayi yapılarında olduğu gibi iki pimlidir. Yapı taşıyıcı sistemi ve taşıyıcı olmayan sistemiyle birlikte tamamen hasarsızdır (Fotoğraf 4.1 ve 4.2). Yapıdaki kolon ve perde boyutları ile yerleşimleri Şekil 4.1’de verilmektedir.

perde boyut ve adetlerinden hareketle hesaplanan perde indisi (incelenen yönde bulunan perde kesit alanları toplamının bina oturum alanına oranı) yaklaşık %1.2 seviyesindedir. Aynı indisin kısa doğrultudaki değeri ise yaklaşık %0.6 seviyesindedir. Etrafındaki hemen hemen tüm konvansiyonel betonarme binalarda orta hasar- göçme hasarı arasında hasar oluşurken,

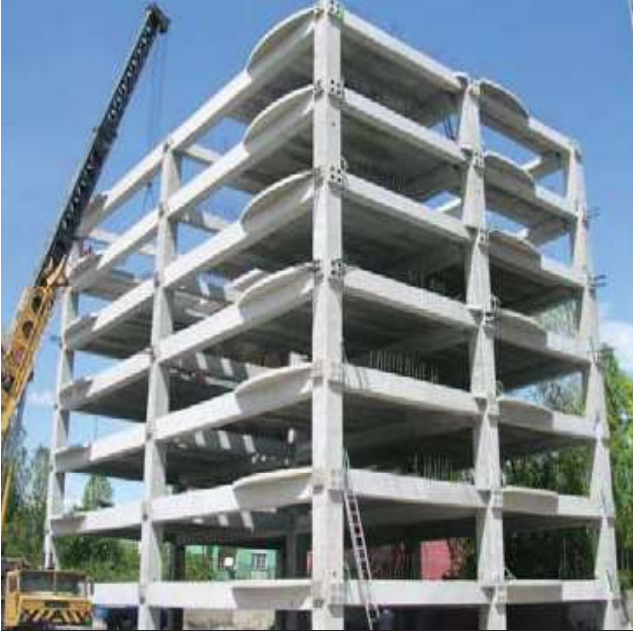
(a) Ard Germeli Birleşime Sahip Prefabrik İskelet

Bu yapıda inceltilmiş uçlu öngermeli kirişler, kolonlarda bulunan gizli guselelere oturmaktadır ve moment aktaran kolon-kiriş birleşimlerinde kısmi ardgerme işlemi uygulanmış, kısmi ardgermeli birleşim ile doğrudan moment aktarımı sağlanmıştır. Yekpare olarak üretilen kolonlar 0.75*0.70 ebatlarındadır (Şekil 5.1). Deprem sonrası binada yapılan incelemede prefabrik elemanlarda, ard germe tendonlarının oturduğu yuvalarda ve birleşim bölgelerinde herhangi bir yapısal hasar gözlenmemiştir. Ayrıca kolon-temel birleşimlerinde de herhangi bir maf-sallaşma veya eğilme çatlağı görülmemiştir. Sonuç olarak çerçeve yapının deprem performansı tamamen hasarsız olarak tanımlanabilir. Diğer taraftan yapıda bulunan ve taşıyıcılığı olmayan dış duvarlarda minimal seviyede, iç bölme duvarlarda ise kısmi olarak yatayla yaklaşık 45 derece eğime sahip çift yönlü çatlaklar gözlenmiştir. Bu durum, çerçevenin maruz kaldığı yer değiştirme geçmişinin, bölme duvarların yer değiştirme kapasitesini aştığını göstermektedir. Yapı taşıyıcı sistemi depremden sonra hemen kullanım

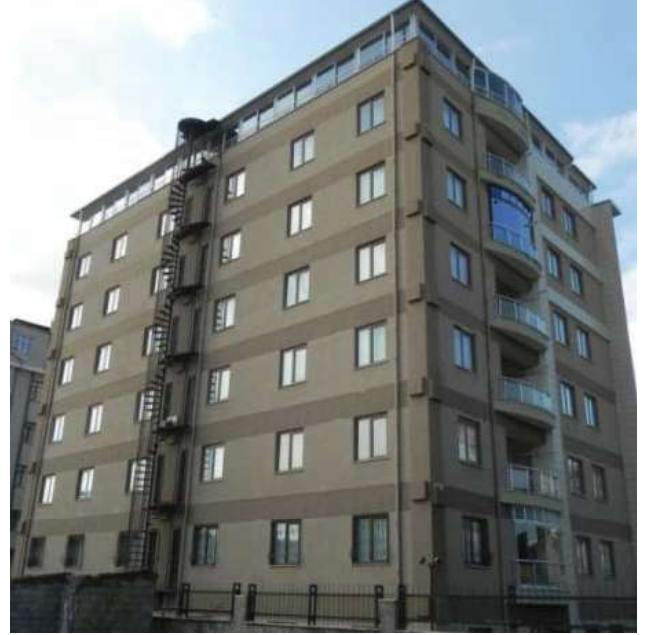
(b) Yapının Genel Görünüşü

Van il merkezindeki çok katlı konut yapısı yedi katlı ve düğümleri moment aktarabilen ard-germeli birleşim detayına sahiptir (oturma alanı yaklaşık 380m²). Yedi kat yüksekliğindeki kolonlar fabrikada tek parça olarak üretilmiş ve inşaat sahasında daha önce tamamlanmış temel üzerine montajı yapılmıştır.
